## Abteikirche Amorbach

## Fensterbestand

## Maßnahmen

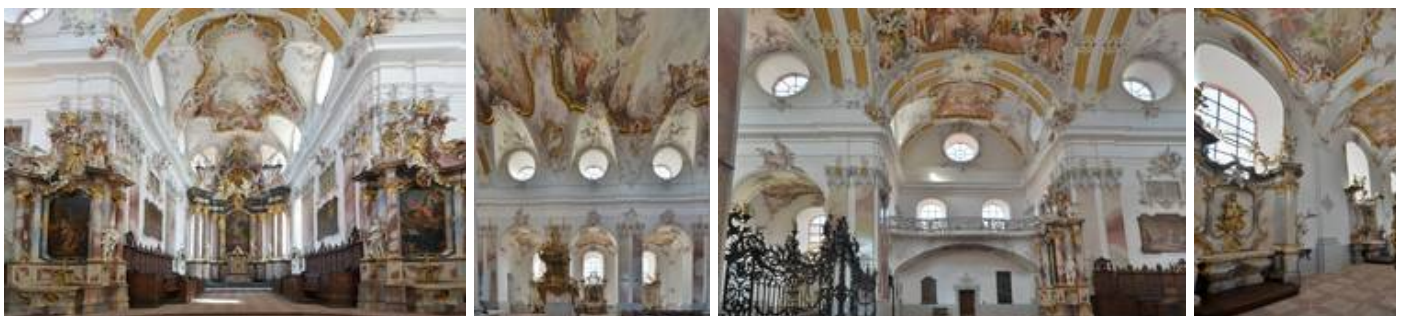
Der Fensterbestand der Abteikirche ist nahezu komplett in der barocken Originalsubstanz erhalten. Die 17 Hauptfenster des Kirchenraumes sind als dreibahnige, sechszeilige Rundbogenfenster gestaltet, welche im Haupthaus eine Größe von ca. 2,10 x 4,50 m erreichen, ansonsten etwa eine Höhe von 1,75 m messen. Lediglich die beiden Fenster an der südlichen Querhausfassade (Gesamtmaße: B:1,75 m x H: 3,35 m) unterscheiden sich durch ihren fünfzeiligen Aufbau von dieser Grundstruktur.

Im Obergaden der Kirche sind 21 Rundfenster mit einem Gesamtdurchmesser von jeweils ca. 2,35 m eingelassen, in welchen sich um ein mittleres Rundfeld acht Kreissegmente gruppieren. Die Anordnung der Obergadenfenster folgt in Hauptschiff und Chorraum jeweils der Vorgabe der Hauptfenster und weicht lediglich entlang des Querhauses aus platzierungs- und visuellen Gründen von diesem Schema ab.

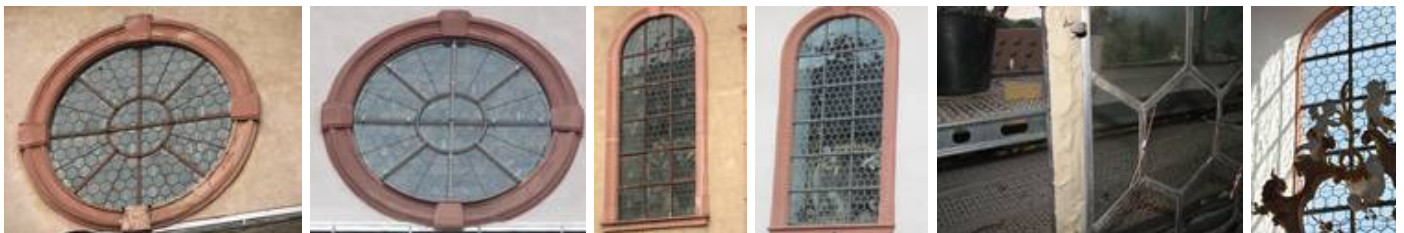
Über die Arbeiten wurde eine umfangreiche Dokumentation und Maßnahmenkartierung angefertigt.

Die Bleiverglasungen wurden zwecks Konservierung in der Werkstätte vorsichtig ausgebaut. Gebrochene oder verlorene Gläser wurden durch Neugergänzungen ersetzt. Dazu wurden Proben des alten Glases an die Glashütte gesandt, deren Mitarbeiter dort eigens ein der Vorlage farblich und visuell möglichst entsprechendes mundgeblasenes Echantik produzierten.

Da sich die Bleie in teilweise sehr brüchigem und fragilem Zustand zeigten, war es teilweise leider nicht möglich, die Bleistege zu erhalten. Hier wurden besonders niedrige Spezialbleie angefertigt welche sich gut in den historischen Bestand einfügten.

Nach dem Ausbau der Bleifelder und dem Verbringen in die Werkstatt wurden die Quer- und Standeisen, wie die Windeisen auf den Bleefeldern, entrostet, grundiert und anschließend zweifach mit Eisenglimmerlack gestrichen. Partiiell wurden Eisenteile ergänzt.

Die auf der Innenseite der Obergadenfenster vorhandenen Gitter, wurden durch je zwei halbkreisförmigen Rundstahlrahmen (8mm Edelstahl) auf der Außenseite ersetzt, die mit einem Edelstahlgitter (20x20x1,5mm) versehen wurde.

Der Wiedereinbau der Felder erfolgte auf ein vorgelegtes Kittbett, dabei war darauf zu achten, dass nicht zu viel Kitt in den Falz eingelegt wurde, um die teils sehr kurzen Haltebolzen nicht ihrer Funktionalität zu berauben.

Nach dem Aufbringen der Deckschienen wurden diese wieder mit den Originalmuttern verschraubt und die Windeisen an den Bleefeldern angebracht und mit Hilfe der Kupferhaften fixiert. Abschließend wurden die Eisen und Deckschienen innen- und außenseitig verkittet und die Kittfasen, sowie die Kupferhaften mit Eisenglimmerlack DB703 u?berstrichen und farblich abgestimmt.
