ROTHKEGEL
Glasgestaltung · Glasrestauration · Glastechnik · Leuchtenmanufaktur · Leuchtentechnik

Die Felder der kath. Stadtpfarrkirche Maria de Rosario

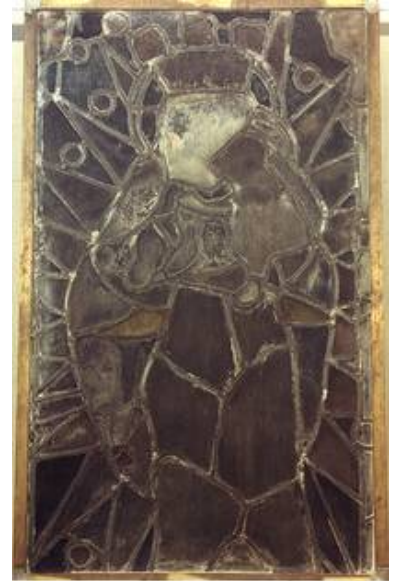
Die Aussenseite der mittelalterlichen Darstellung der Strahlenkranzmadonna im Auflicht zeigt die für mittelalterliche Gläser typischen Korrosionsprodukte.

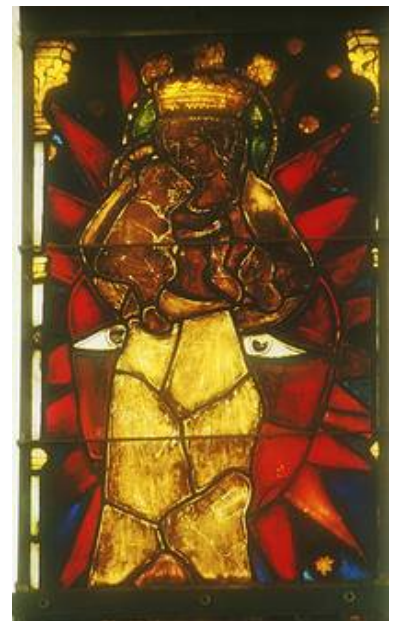
Die Innenseite im Durchlicht der Glasmalerei läßt die Abdunklung durch die Verbräunung erkennen.

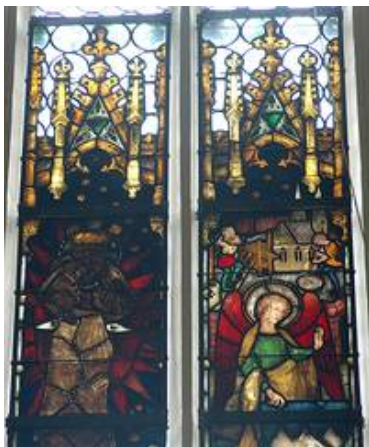
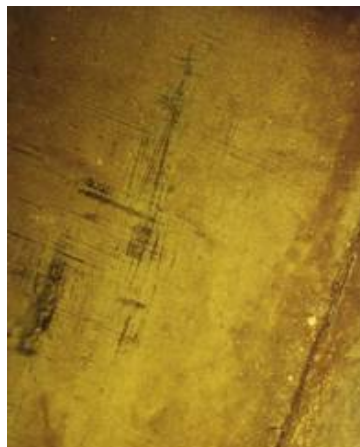
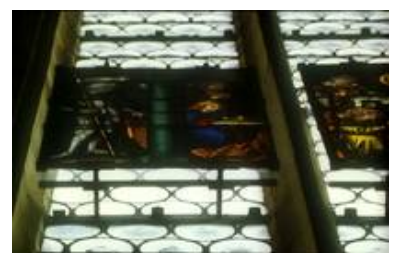
Die vorhandene Bleiverglasung, welche die Rolle der Baukörper schließenden Schutzverglasung übernahm, wurde
