Die Chorfenster der evang. luth. Marienkirche zu Königsberg in Bayern

Die sechs großen Chorfenster wurden von uns im Jahr 2004 restauriert und mit einer zeitgemäßen, innenbelüfteten Außenschutzverglasung versehen.

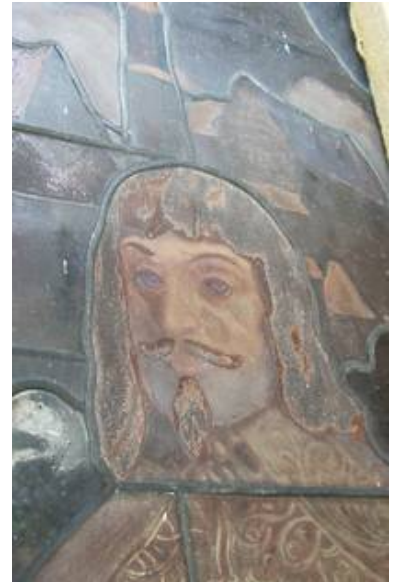
Diese Aufnahme der Malschichten läßt die Bedeutung einer Außenschutzverglasung nach dem derzeitigem Stand der Technik erahnen

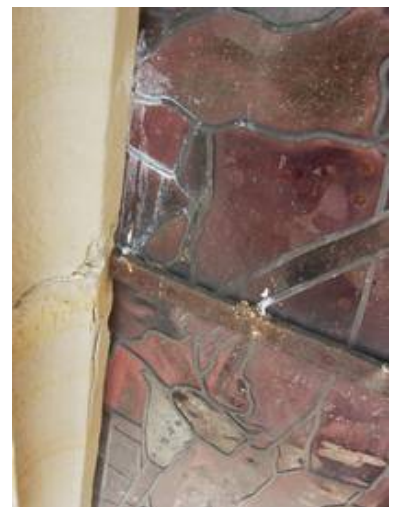
Auch der zunehmende Rostdruck durch die Eisen und die Schäden am Sandstein machten einen Ausbau der Glasmalereien dringend nötig
