**ROTHKEGEL**  
Glasgestaltung · Glasrestauration · Glastechnik · Leuchtenmanufaktur · Leuchtentechnik

## Bamberg - Glasdecke mit Kaltmalerei

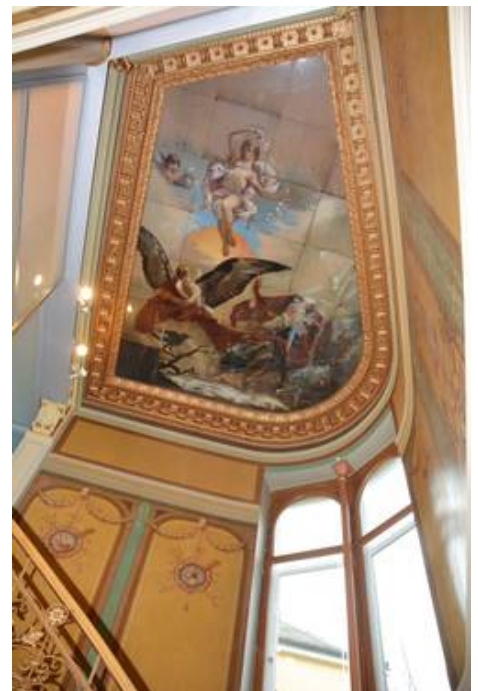
Die Glasdecke bestimmt den Raumeindruck

Das Gemälde setzt sich aus 31 Glasplatten zusammen, die am Rand durch den Rahmen gehalten werden und an ihren Ecken durch Unterlegscheiben, die mit je einer Schraube in der darüber befindlichen Decke verankert sind. Durch einen Wassereinbruch wurden die Malerei beschädigt. Das Glas der 31 Felder ist nicht gleichmäßig dick, sondern variiert in der Dicke zwischen drei und sechs Millimetern.

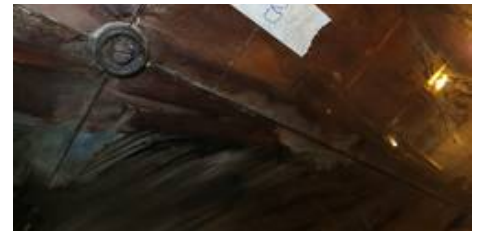
Die originale Befestigung der Glasplatten versah rund 120 Jahre ihren Dienst ohne bekannte Schäden

Für die Montage wurden individuell angefertigte, vergrößerte Messingscheiben eingesetzt, welche bereits Teil des Versuchsaufbaus der LGA waren.

Diese wurden mit ebenfalls durch die LGA getesteten metrischen Schrauben in Einschraubmutter mit Innengewinde eingedreht und mit entsprechendem Schraubensicherungsmittel fixiert.

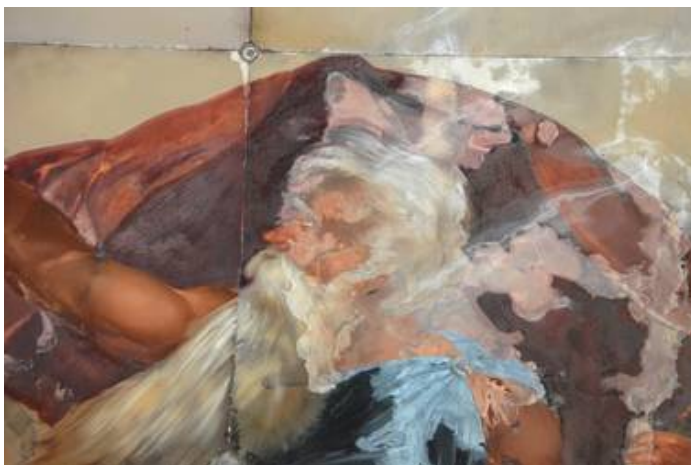
Ein Detail im Vorzustand

Nach einer mehrstufigen Trockenreinigung wurden einzelne Verschmutzungen mit einem Skalpell abgenommen.

Falls vereinzelt Malerei lose erschienen, wurde das Verfahren sofort gestoppt, bis die entsprechende Stelle durch eine erfolgte Sicherung mit einer Lösung von 5 % Paraloid in Aceton behandelt und anschließend mit einer 10% Lösung von Paraloid in Aceton gefestigt wurden.

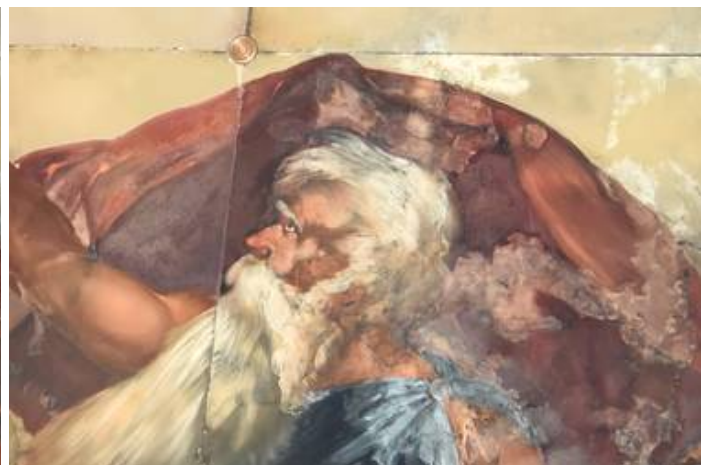
Im Nachzustand ist eine deutliche Verbesserung der Ansicht erkennbar
