Die Neuverglasung der Kapelle im Schloss zu Callenberg bei Coburg

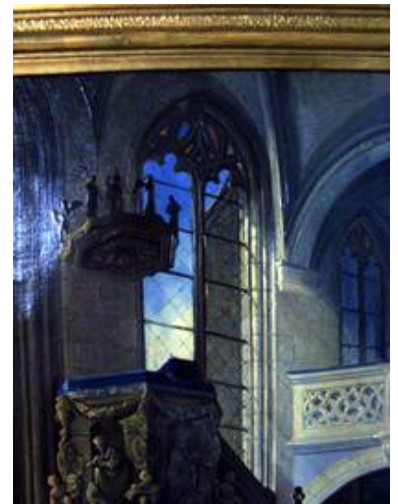
Dieses Gemälde dokumentierte deutlich die ursprüngliche Verglasung.
