Hollfeld Pfarrkirche Mariä Himmelfahrt

Beschreibung des Gesamtbauwerkes

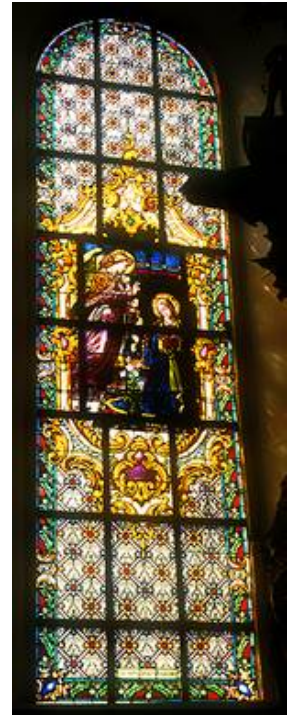
Fenster nII

Der Glasmalereibestand befindet sich in den Chorfenster nII, sII und sIII. Die Rundbogenfenster sind mit zwei Stand- und sieben Quereisen unterteilt. In den Fenstern nII und sIII sind die Standeisen in den Zeilen vier und fünf nach rechts bzw. links verstezt worden, damit die Szene deren Hauptinhalt in den Feldern 4b und 5b zu finden ist nicht durch die Standeisen durchlaufen werden. Die Chorfenster stammen laut einer Inschrift in nII 1b von der Firma "Glasmalerei Schmitt u. Postek, Bamberg". nII zeigt Gabriels Verkündigung an Maria, sII zeigt den Erzengel Michael und sIII die Taufe Christi. Alle szenischen Darstellungen in den Fenstern sind von einem Rahmen gefaßt, die Restfläche der Fenster sind jeweils mit einem Teppichornament gestaltet. Das gesamte Fenster ist wiederum von einer Bordüre umgeben.

Die Glasmalereien wurden in erster Linie ausgebaut und restauriert um eine Schutzverglasung zu montieren. Die Glasmalereien an sich waren in relativ gutem Zustand und zeigten nur allgemein übliche Schäden im Bleinetz, Durchbauchungen, relativ viele Sprünge usw.

Nach Vorgaben des Bayerischen Landesamtes für Denkmalpflege. Reinigung, Klebung, Retuschen, Festigung eines abplatzenden Überzuges, Ergänzung von defekten Scheiben (Ornament oder Bordüre) meist im Randbereich der Felder, verwindungssteife Rahmung,
