Kondensatsammelrinnen ein wichtiges Bauteil am Fenster

Der richtige Kies in der Rinne - extrem wichtig um Bauschäden zu vermeiden

So vielfältig die Bauwerke - so vielfältig die Lösungen

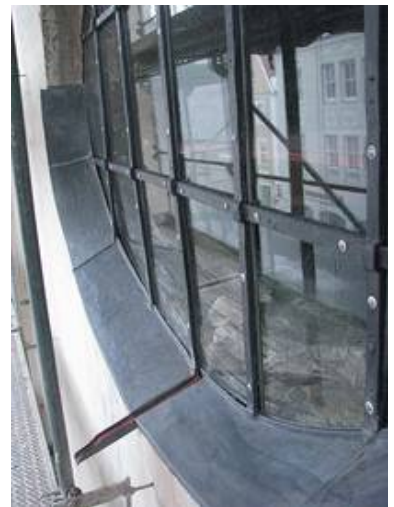
Sinnvollerweise geht die Montage einer Schwitzwasserrinne mit einem kompletten Entwässerungs- und Raumklimakonzept einher. Dabei sollten sämtliche Schwachstellen am Bauwerk berücksichtigt werden. Hier führte dies zu einer umfassenden Verblechung der Sohlbank in Verbindung mit einer Schwitzwasserrinne mit Außenablauf aus Kupfer mit Bleiumfassung.

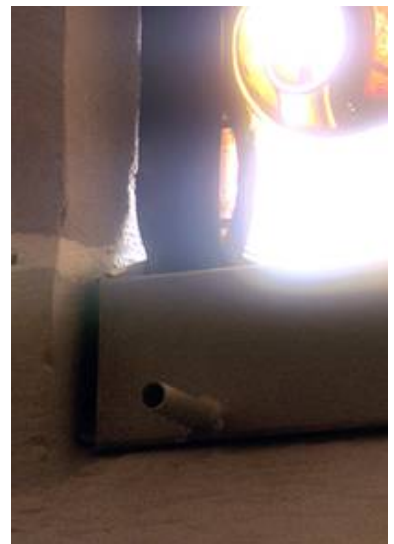
Die Entwässerung einer Schwitzwasserrinne kann auch in den Innenraum erfolgen. Oft sind die Rinnen so einfacher zu warten und nach der Entfernung eines Stöpsels (hier bereits entfernt) kann das Kondensat gezielt abgeführt und dem Wasserkreislauf im Gebäude somit entzogen werden.
