## Sankt Nikolai zu Flensburg

Die Nikolaikirche am Südermarkt in Flensburg ist die größte Hauptkirche der Stadt.

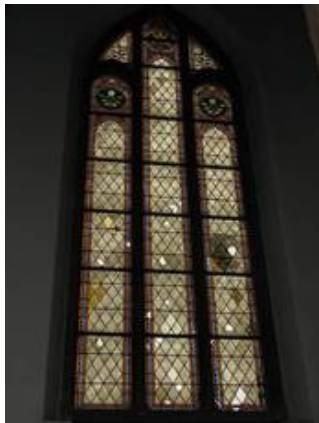
SII im Vorzustand, gut erkennbar sind die vielen Fehlstellen

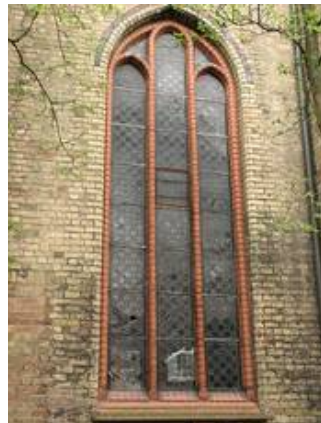
NVII im Vorzustand, deutlich erkennt man einige provisorische Sicherungsmaßnahmen; die mehr als deutlich die Probleme des Vandalismus zeigen

Da die Fenster bis dato einem sehr starken Vandalismus ausgesetzt waren, die partiell vorhandene Glasmalerei stabil ist, entschied man sich, anstelle einer Schutzverglasung zum Schutz der restaurierten Kirchenfenster, für **Edelstahlschutzgitter** die ebenfalls von uns gefertigt wurden.

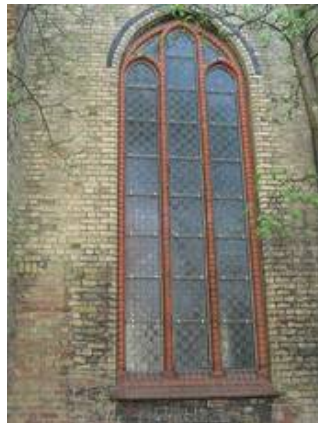
NVII im Nachzustand, die Edelstahlgitter fallen kaum auf und sind, gerade wenn man an die Vandalismusprobleme denkt, mehr als hinnehmbar
