Das Kutteltürfenster nXVIII Felder 4c und 5c im Münster zu Ulm

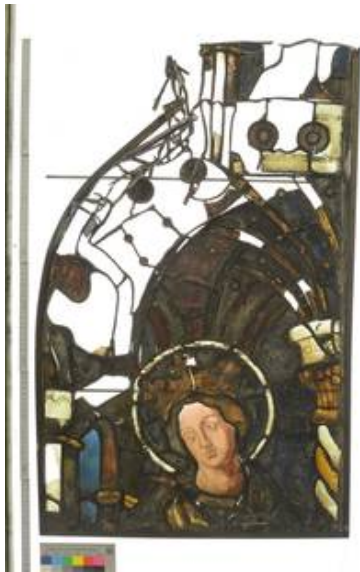
Feld 5c im VZ DL IS (nach der Bergung aus dem Münster)

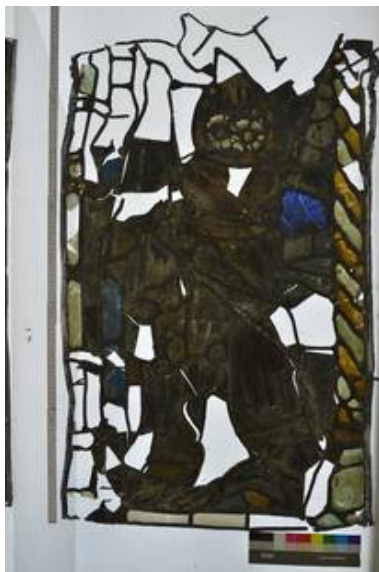
Feld 4c im VZ DL IS (nach der Bergung aus dem Münster)

Im Jahr 2008 fielen die zwei Glasfelder 4c und 5c mit der Darstellung der Heilige Dorothea aus dem Fenster.

Das Feld 4c prallte nach einer Fallhöhe von ca. zehn Metern auf dem Boden auf, der Sturz von Feld 5c wurde durch den sich innenseitig unter dem Kutteltürfenster befindlichen Windfang der Kutteltür nach etwa sechs Metern gestoppt. Nach der Bergung der Felder und fragmentarischen Gläser durch Mitarbeiter des Münsterbauamtes Ulm sind die Halterungen der verbliebenen Bleiverglasungen überprüft und nachgesichert worden.

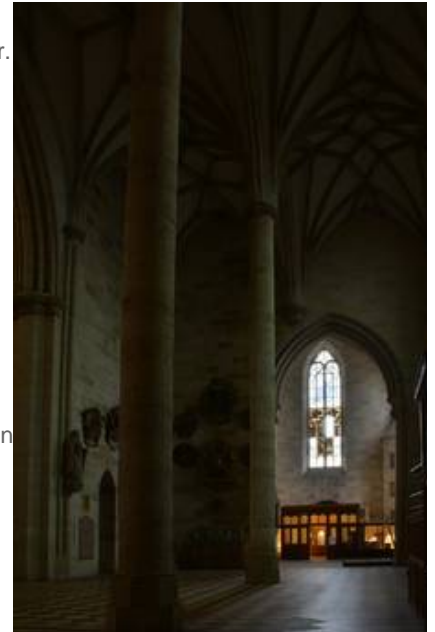
Das Kutteltürfenster vom nördlichen Seitenschiff aus gesehen

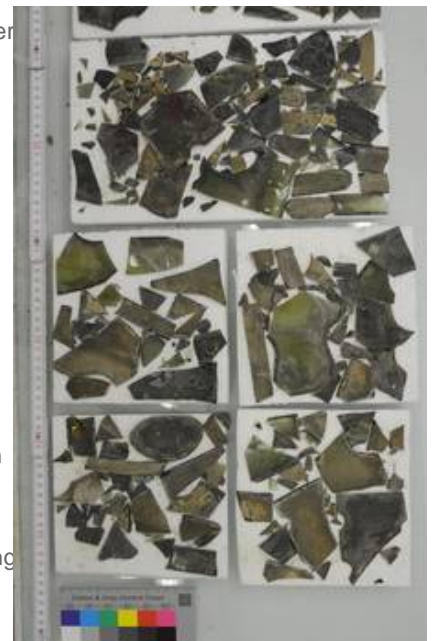
Glasbruchstücke nach der Bergung aus dem Münster

...Nach dem losen Zusammenfügen müssen die Sprünge geklebt und so die fehlende Verbindung zwischen den Fragmenten wieder hergestellt werden. Bereits während des Zusammensetzens stellte sich die Frage des weiteren Vorgehens. Um einen Überblick über die noch vorhandenen Stücke zu bekommen, sind diese nach dem Fixieren auf die Bleie aufgelegt worden. Hierbei kam es zu der Erkenntnis, dass die Gläser sehr knapp auf den Bleiruten aufliegen, zwischen Glas und Blei somit kaum Spielraum gegeben ist, welcher für das schadfreie Wiedereinsetzen allerdings vorhanden sein sollte. Da die verarbeiteten Bleiruten auch keine Möglichkeit bieten deren Flanschen aufzubiegen, hätten die Gläser nach dem Kleben nicht einfach wieder in den Verbund eingesetzt werden können....
