## Bleiverglasung als Schutzverglasung

So auch hier in der kath. Kirche St. Johannes der Täufer zu Seßlach. Während laufender Arbeiten wurden drei Bleiverglasungen mit Glasmalereien, in zwei Fenstern durch benachbarte Arbeiten beschädigt.

Nach der oben beschriebenen Abwägung aller Faktoren entschied man sich, die drei einzelnen Felder selektiv mit einer Schutzverglasung in Form einer Bleiverglasung zu konservieren.

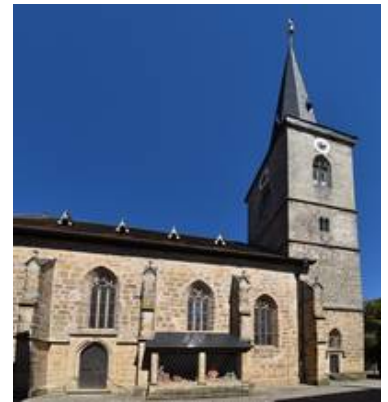
Ein Teil der Südseite der kath. Kirche St. Johannes der Täufer zu Seßlach mit den Fenstern sVII, sVI und sV (v.l.n.r.). In sVI und sV wurden Bleiverglasungen als ASV eingesetzt

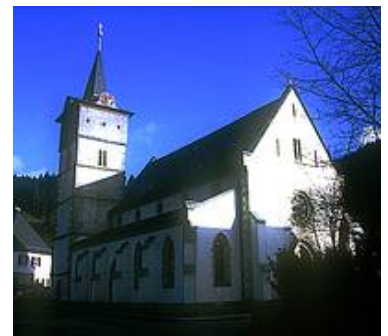
Beispiel einer anderen Lösung in der katholische Kirche St. Marien zu Steinwiesen bei der trotz knappen Budgets unbedingt Verbundsicherheitsglas eingesetzt werden sollte

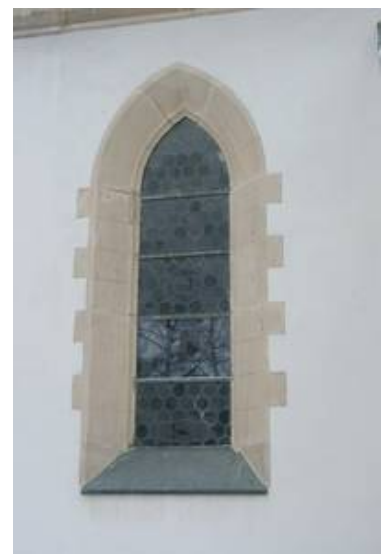
In Steinwiesen wurde selektiv nur eines von fünf Feldern jedes der zehn Schiffensters mit Verbundsicherheitsglas geschützt

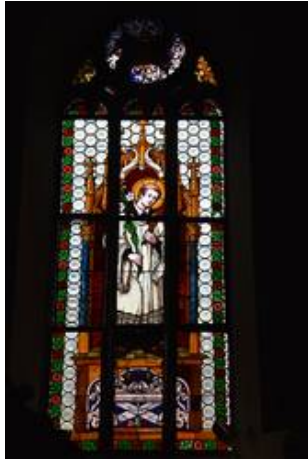
Bei der Gesamtbetrachtung im Durchlicht von innen fällt kaum etwas auf

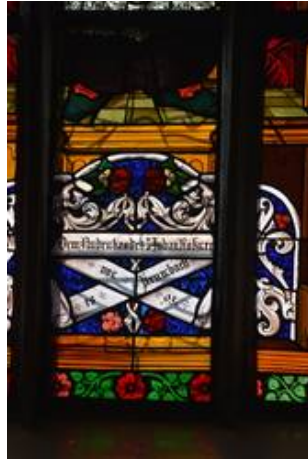
Im Detail zeigen sich in Feld 1b die Schlagschatten durch die Bleiteilung der Schutzverglasung

- Die Abbildung der Schatten der Bleiteilung der Schutzverglasung auf den Glasmalereien
- Der größere Wartungsaufwand

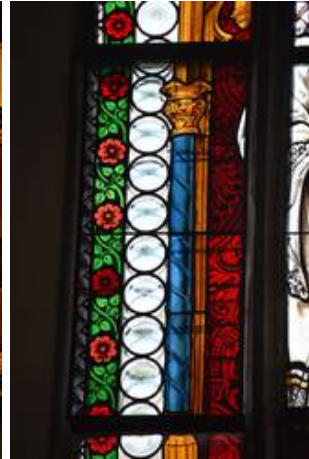
Je nach Glasart fallen die Schatten der Blei im Feld 2a mehr oder weniger auf

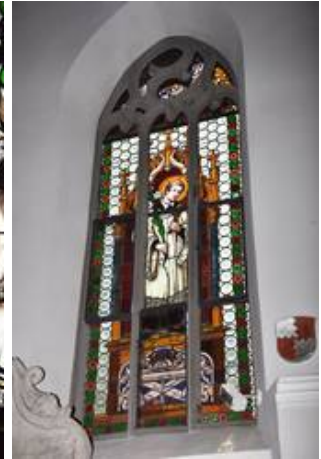
Erst das Auflicht zeigt die nötige Konstruktion

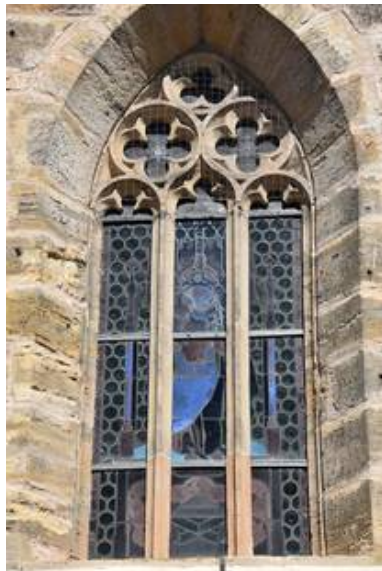
Das Fenster in der Gesamtansicht von außen

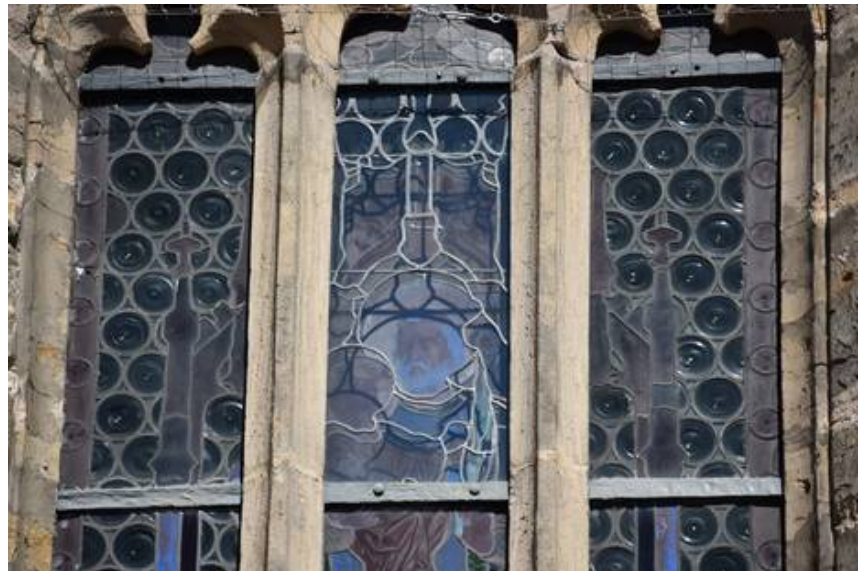
Die Zeile 3 des Fensters im Detail läßt einen guten Vergleich der verschiedenartigen Glasoberflächen zu
