ROTHKEGEL
Glasgestaltung · Glasrestauration · Glastechnik · Leuchtenmanufaktur · Leuchtentechnik

Evangelisch-lutherische Kirche zu Caselwitz

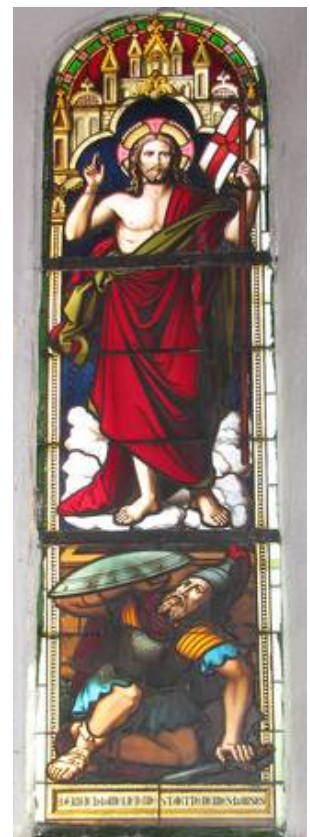
sII im Vorzustand

Beide Fenster sind hinsichtlich ihrer Glasmaltechnik sehr verschieden, das auffälligste ist die deutlich rote Kontur im sII Auferstehungschristus während bei dem Petrusfenster eine schwarze Kontur vorherrscht, auch Strichführung und Weichheit der Pinselstriche sind verschieden.

Die Fenster werden mit einer neuen **Außenschutzverglasung** und **Kondensatsammelrinnen** versehen und entsprechend restauriert.
