Konservierung und Restaurierung der Fenster der Stadtkirche St. Johannes und St. Martin zu Schwabach

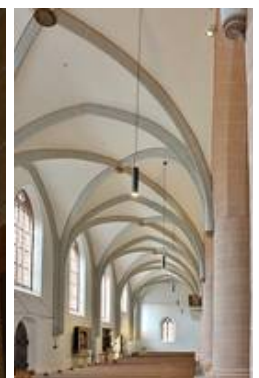
Das blankverglaste südlich Seitenschiff
