St. Marien zu Köln-Fühlingen

Unsere Aufgabe war die Konservierung aller Glasmalereien durch eine zeitgemäße, innenbelüftete **Außenschutzverglasung** sowie die Reinigung der Glasmalereien und die Konsolidierung, wie auch verwindungssteife Rahmung des Bleinetzes. Lediglich die drei mittleren Chorfenster wurden von uns in situ belassen und dort gereinigt.

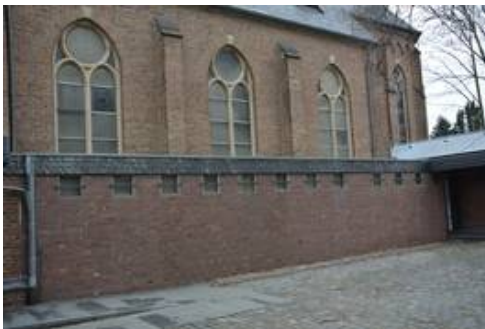
Die Südfassade im Vorzustand mit den Acrylglasscheiben
