ROTHKEGEL
Glasgestaltung · Glasrestauration · Glastechnik · Leuchtenmanufaktur · Leuchtentechnik

Konservierung und Restaurierung der Fenster der Pfarrkirche St. Peter in Zell an der Mosel

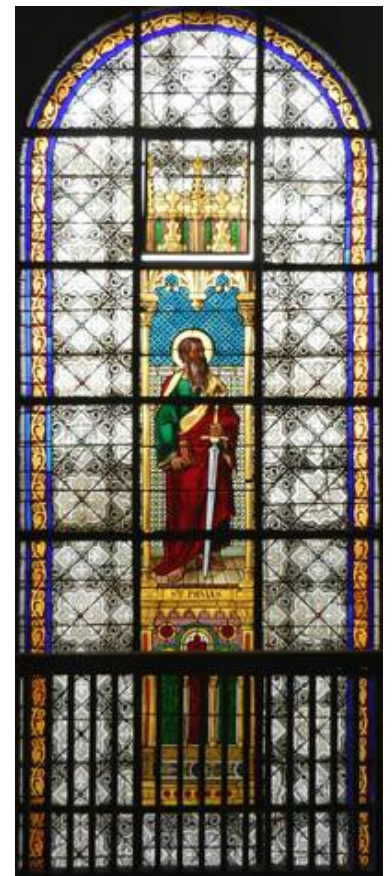
Fensterbeispiel sVI

Diese Grisaillefenster mit Darstellung von St. Petrus (nVI) und St. Paulus (sVI) sollten aufgrund ihres schlechteren Erhaltungszustandes und der früheren Datierung eine Außenschutzverglasung mit einfacher UV-Schutzfunktion erhalten.

Vorhandene Fehlstellen wurden in historischer Glasmalereitechnik kopistisch ergänzt. Bei den Grisaillefenstern gab es vor allem im Bereich der Grisaillescheiben Sprünge, da diese aufgrund ihrer Größe zu Glasbruch tendieren.

Fehlende komplette Scheiben und kleinteilig gesplitterte Gläser in den Grisailleteppichen wurden kopistisch (Siebdruck-Verfahren) ergänzt, da durch systematische Untersuchungen nachgewiesen werden konnte, dass diese Scheiben auch schon historisch in Siebdrucktechnik gefertigt wurden. Die früheren Flügelfelder wurden durch Glasergänzungen an die übrigen Felder angepasst.

Dank der innenbelüfteten Außenschutzverglasung erhielten die Grisaillefenster außerdem zusätzlichen Schutz durch das Fernhalten von Feuchtigkeit auf der Glasoberfläche, wodurch Schadkreisläufe unterbrochen wurden.
